## **Profesores y estudiantes de Ciencias de la Tierra Brindan su aporte en los desastres ocasionados por los meteoros**

### **Saturación de agua causa estragos en las inmediaciones de la Colonia Rosario Ibarra, Geólogos y Geógrafos colaboran con la comunidad.**

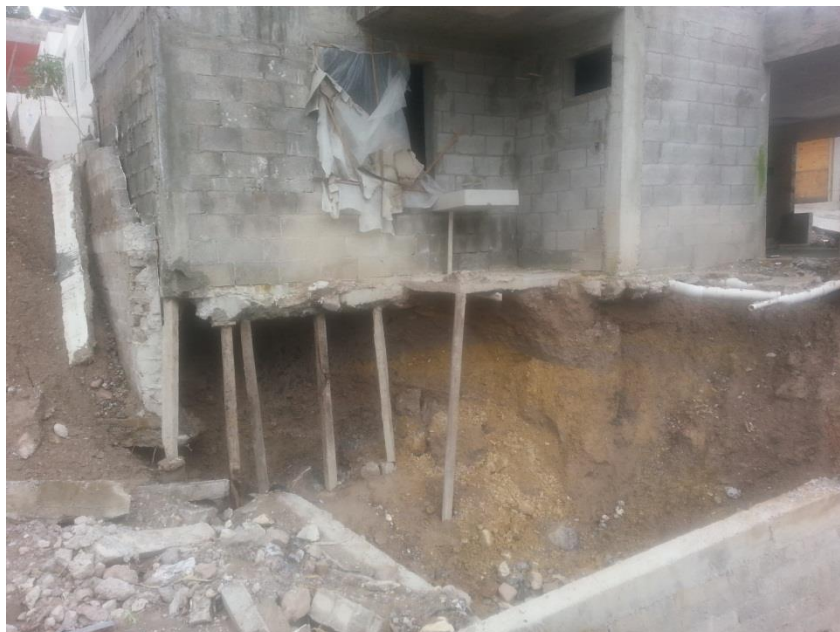
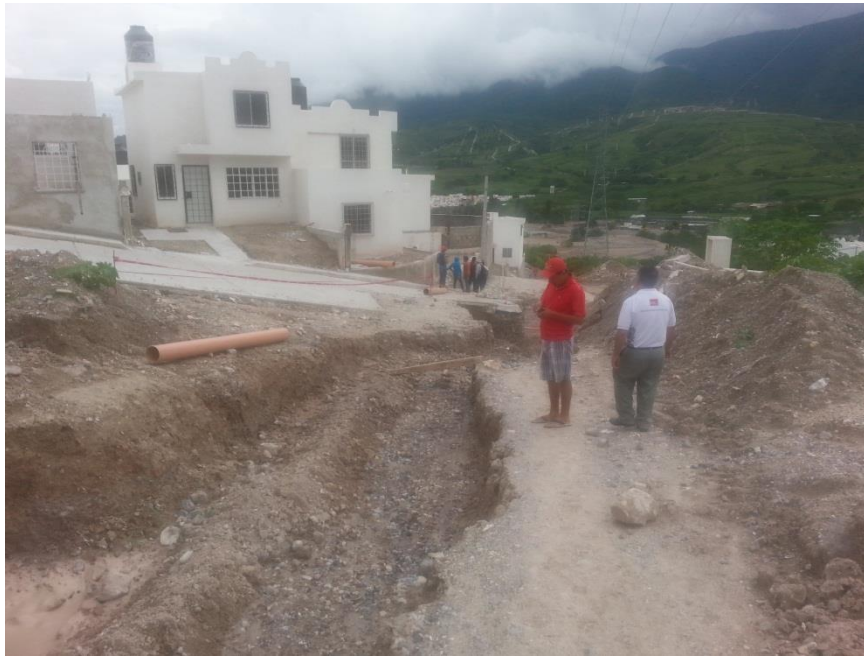
el drenaje superficial que desciende de los taludes. Los taludes deben ser estabilizados para evitar que las torres colapsen por el peso que está transmitiendo al terreno. En la parte baja de la Colonia que se encuentra en construcción es visible los daños que la corriente causo en casas que se encuentran en proceso de construcción (Foto 2a y 2b)

Foto 2. Estragos causados en la Colonia Villas Vicente Guerrero. El equipo de Geólogos se contactó con especialistas del Ayuntamiento de Chilpancingo, para dar a conocer la gravedad de la situación. Se indicó que la colonia contigua Río Azul se encuentra en peligro debido a que existe dos torres de alta tensión, que se encuentran en la misma orientación del arroyo formado por el dren superficial que desciende de los taludes. La foto 2ª se observa el daño causado a casas en proceso de construcción, sobre la calle principal. La Foto 2b muestra el estado de la Calle Río Azul. En dirección al espectador se encuentran las torres de alta tensión que deberán ser estabilizadas.

En la Colonia Vicente Guerrero se le indicó al especialista del ayuntamiento de Chilpancingo que debe ser estabilizado el Talud que se encuentra al final de la colonia. Así mismo se indicó que la colonia contigua Río Azul se encuentra en peligro debido a que existe dos torres de alta tensión, que se encuentran en la misma orientación del arroyo formado por

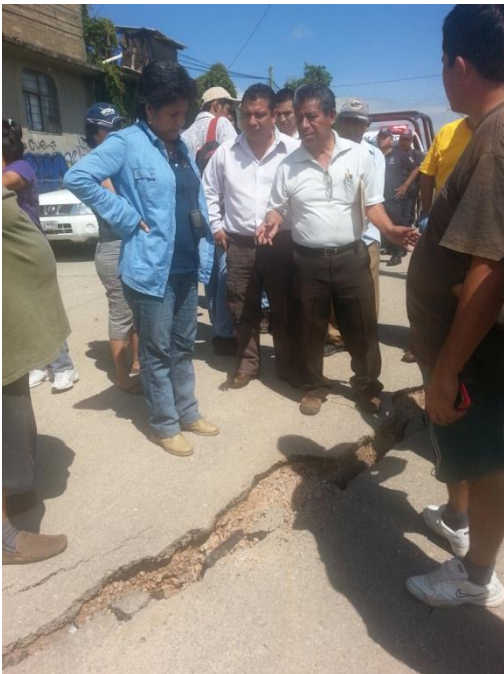
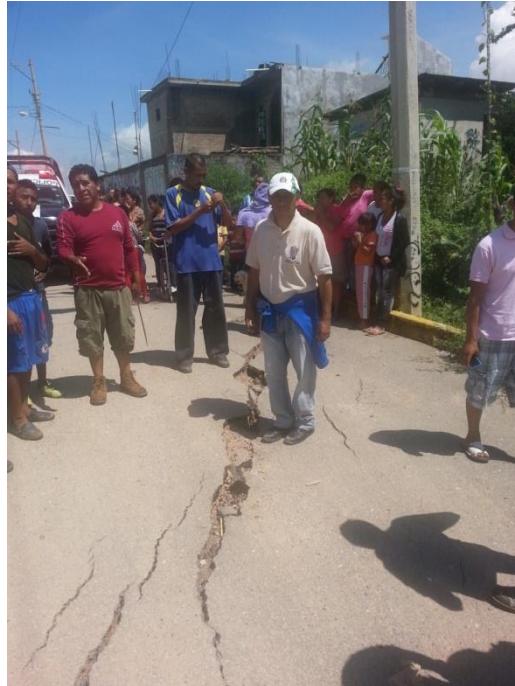
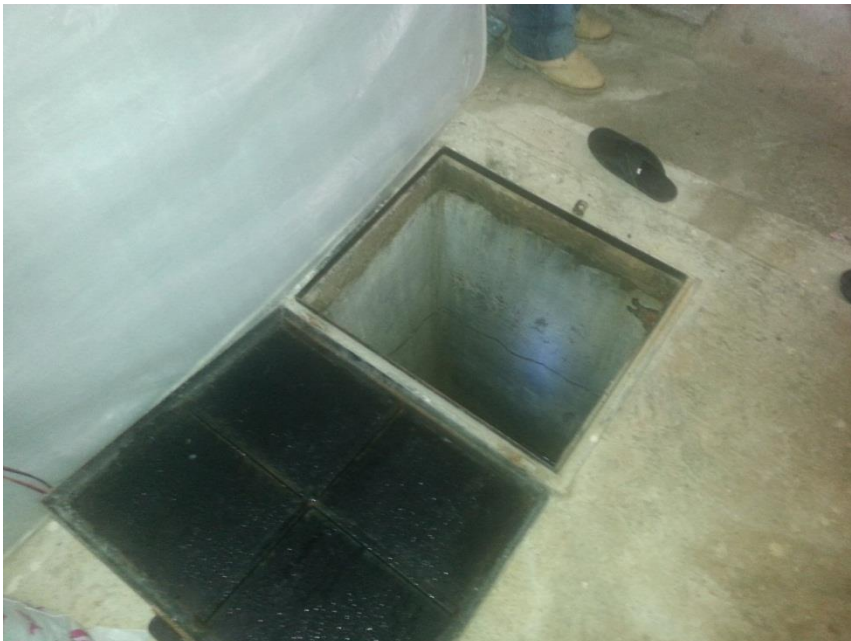
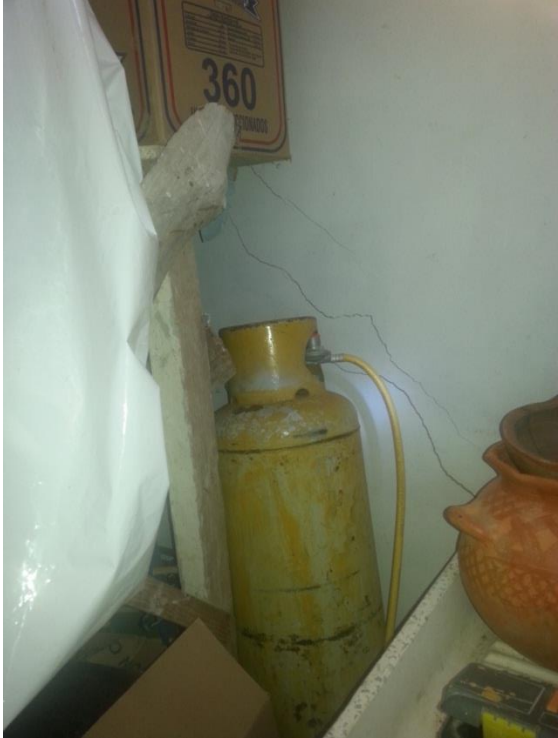
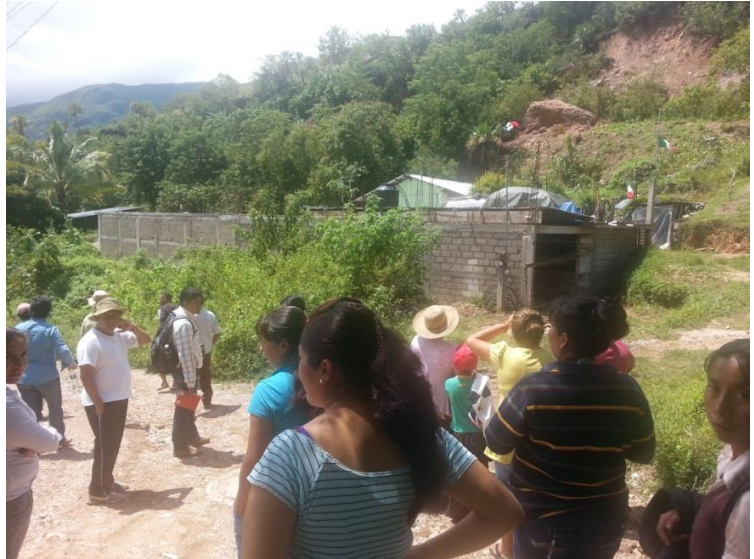
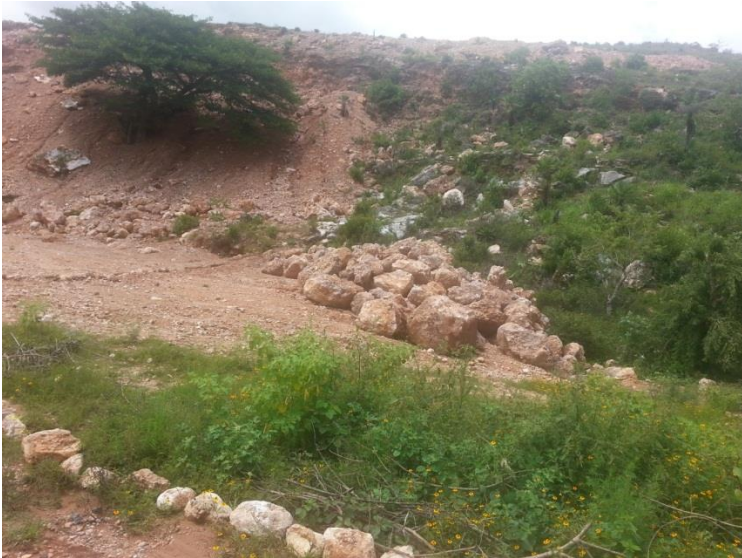
Una de las colonias más afectadas por la saturación del agua es la Colonia Rosario Ibarra de Piedra donde se detectó una grieta en la entrada de la colonia (Foto 1) la cual al parecer se debe a la presencia de arenas sueltas y limos no plásticos de granulometría uniforme que se encuentran muy cercanos al nivel freático, este nivel al parecer es controlado por un cambio en la constitución de la roca, produciendo rupturas en cisternas, desplazamientos en postes y agrietamientos en las casas de las colonias Lirios y Nuevo Horizonte; así como; la desnivelación de algunas casas en la Col. Los Lirios. El nivel freático del agua es evidente en algunas de las viviendas que se visitaron, en estas colonias. En esta colonia la Brigada de la U. A de Ciencias de la Tierra coincidió con el Ing. Moises López Cruz, quien fue enviado por el Municipio de Chilpancingo para que tuviera conocimiento de los fenómenos que se están presentando (Foto 2). En esta zona se deberán brindar apoyo de alojamiento por los menos a dos de las casas más afectadas. Se sugiere apoyar con asesoría técnica de ingeniería civil a los demás casos.

En la Colonia Rosario Ibarra se recomienda la ubicación de los pobladores de la primera casa, así mismo se espera que los pobladores reporten cualquier anomalía de desplazamiento.
